Dokumentation  
zum Thema  
Gewässerschutz

Sondermessprogramm 2009

Packer Stausee

GA 01-2010

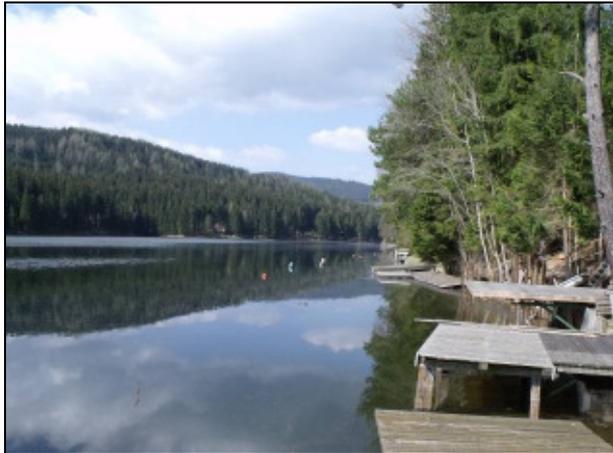
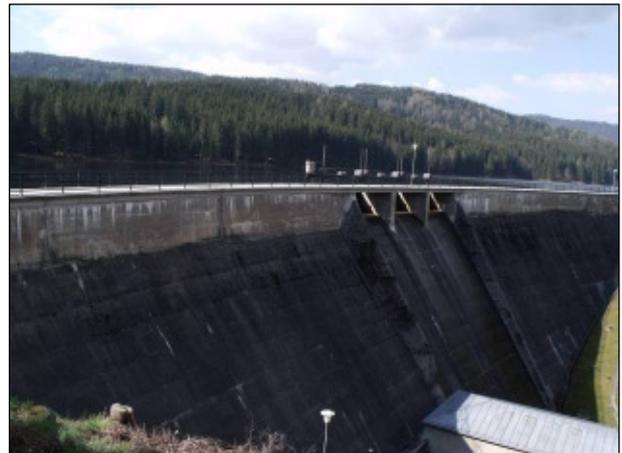
<b>Seehöhe</b>	867 m
<b>Fläche</b>	58 ha
<b>Volumen</b>	5,4 Mio. m <sup>3</sup>
<b>Einzugsgebiet</b>	63,0 km <sup>2</sup>

<b>maximale Tiefe</b>	33 m
<b>mittlere Tiefe</b>	14 m
<b>größte Länge</b>	2550 m
<b>größte Breite</b>	296 m

Der Packer Stausee liegt im Übergangsbereich der Koralpe zur Stubalpe, an der Ostseite des Packsattels (1169m), im Bereich des Zusammenflusses des Packer- und Modriachbaches auf einer Seehöhe von 867m. Der Stausee wurde zwischen 1929 und 1931 von der Steweag zur Speisung eines Speicherkraftwerkes angelegt, wobei das Sperrbauwerk als Schwergewichtsmauer ausgeführt wurde. Das zugehörige Krafthaus liegt am Fuße der Staumauer. Der Stausee, als Teil der Kraftwerksanlage, ist heute im Besitz der Verbund-Austrian Hydro Power AG (AHP). Das Speichervolumen des bis zu 33m tiefen und 2550m langen Sees beträgt 5,4 Millionen Kubikmeter. Seine Oberfläche hat ein Ausmaß von rund 58ha bei einer Uferlänge von 7,2km. Sein nordöstliches Ufer liegt im Gemeindegebiet von Edelschrott, das westliche und südliche Ufer im Gebiet der Gemeinde Pack. Am südlichen Ende des Sees schließt unweit das Gebiet der Gemeinde Modriach an. Das Einzugsgebiet des Stausees liegt mehrheitlich im bewaldeten Gebiet und beträgt insgesamt 63,0 km<sup>2</sup>. Neben der Stromgewinnung wird der Packer Stausee auch als Freizeitgewässer zum Baden, Angeln und Segeln genutzt. Wegen der Steilheit der Seeufer und wegen des Waldbestandes ist ein Großteil der Seeufer als Badeplatz inklusive Liegewiesen nicht besonders geeignet. Während entlang des Nord- und Ostufers des Sees Sommerhäuser angelegt wurden, so dominieren im westlichen und südlichen Uferbereich land- und forstwirtschaftlich genutzte Flächen.

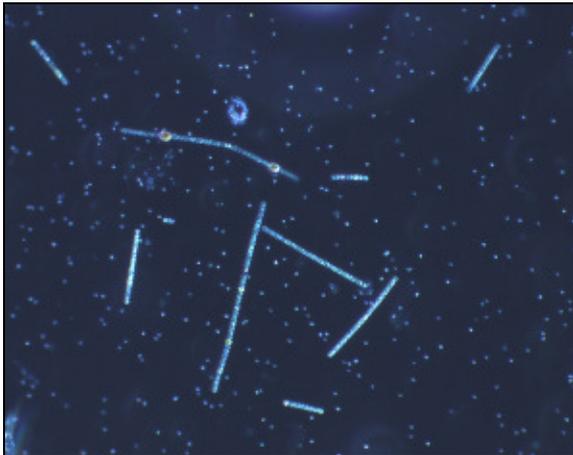
Abb.20: Blaualge Anabaena (Übersicht)

Am 27.08.2009 wurde eine qualitative Planktonprobe gezogen, in der Blaualgen der Gattung *Anabaena* (*Anabaena* cf. *planctonica*) massenhaft vertreten waren, wodurch eine entsprechende Übereinstimmung mit den gemessenen Chlorophyll A Konzentrationen gegeben ist.

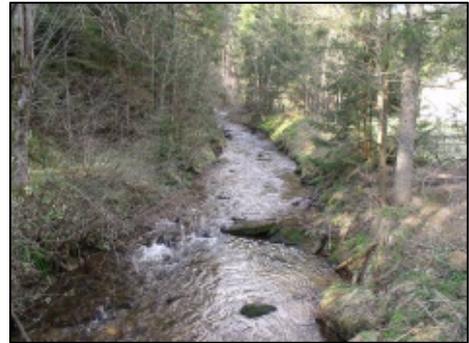
**Packerbach:  
Straßenbrücke aufw. Mündung**  
Gemeinde Pack

<b>Fluss</b>	Packerbach
<b>Messstelle</b>	Straßenbrücke aufw. Mdg.
<b>Bioregion</b>	Berg Rückenlandschaft und Ausläufer der Zentralalpen
<b>Seehöhe [m]</b>	868
<b>EZG [km²]</b>	23,77
<b>Saprobieller Grundzustand</b>	1,5
<b>Trophischer Grundzustand</b>	om
<b>Fischregion</b>	Epirhithral

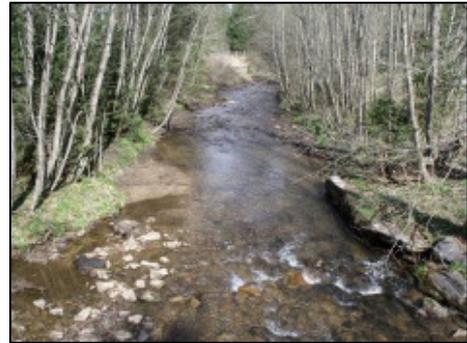
**Modriachbach**  
**aufw. Mündung i. d. Stausee**  
 Gemeinde Pack / Edelschrott

<b>Fluss</b>	Modriachbach
<b>Messstelle</b>	aufw. Mündung i. d. Stausee
<b>Bioregion</b>	Bergrückenlandschaft und Ausläufer der Zentralalpen
<b>Seehöhe [m]</b>	866
<b>EZG [km²]</b>	31,1
<b>Saprobieller Grundzustand</b>	1,5
<b>Trophischer Grundzustand</b>	om
<b>Fischregion</b>	Epirhithral
